湖南市下水道ストックマネジメント基本計画の概要について

◆計画の策定について

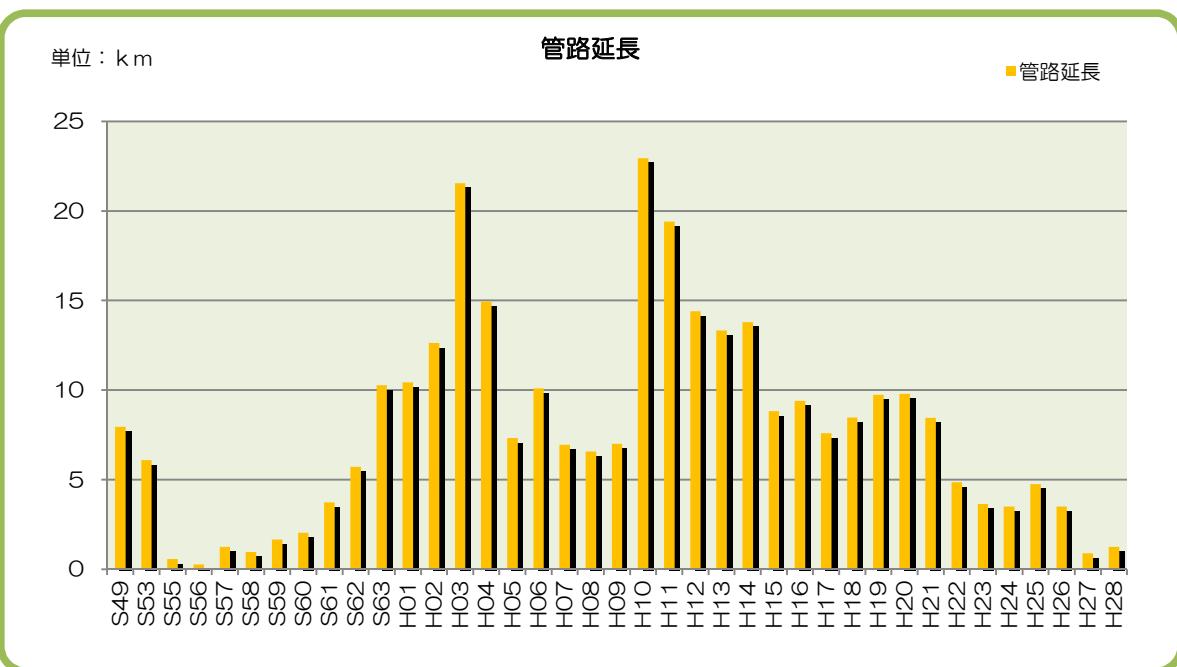
また、本市下水道の管路延長は、昭和63年度から大幅に増加し、平成10年度の23kmをピークに、平成21年度までは年平均10kmを越える整備促進を継続しており、開発等（昭和49年以降）で築造された帰属施設を含めると、総延長は306km（平成28年度末）となっています。

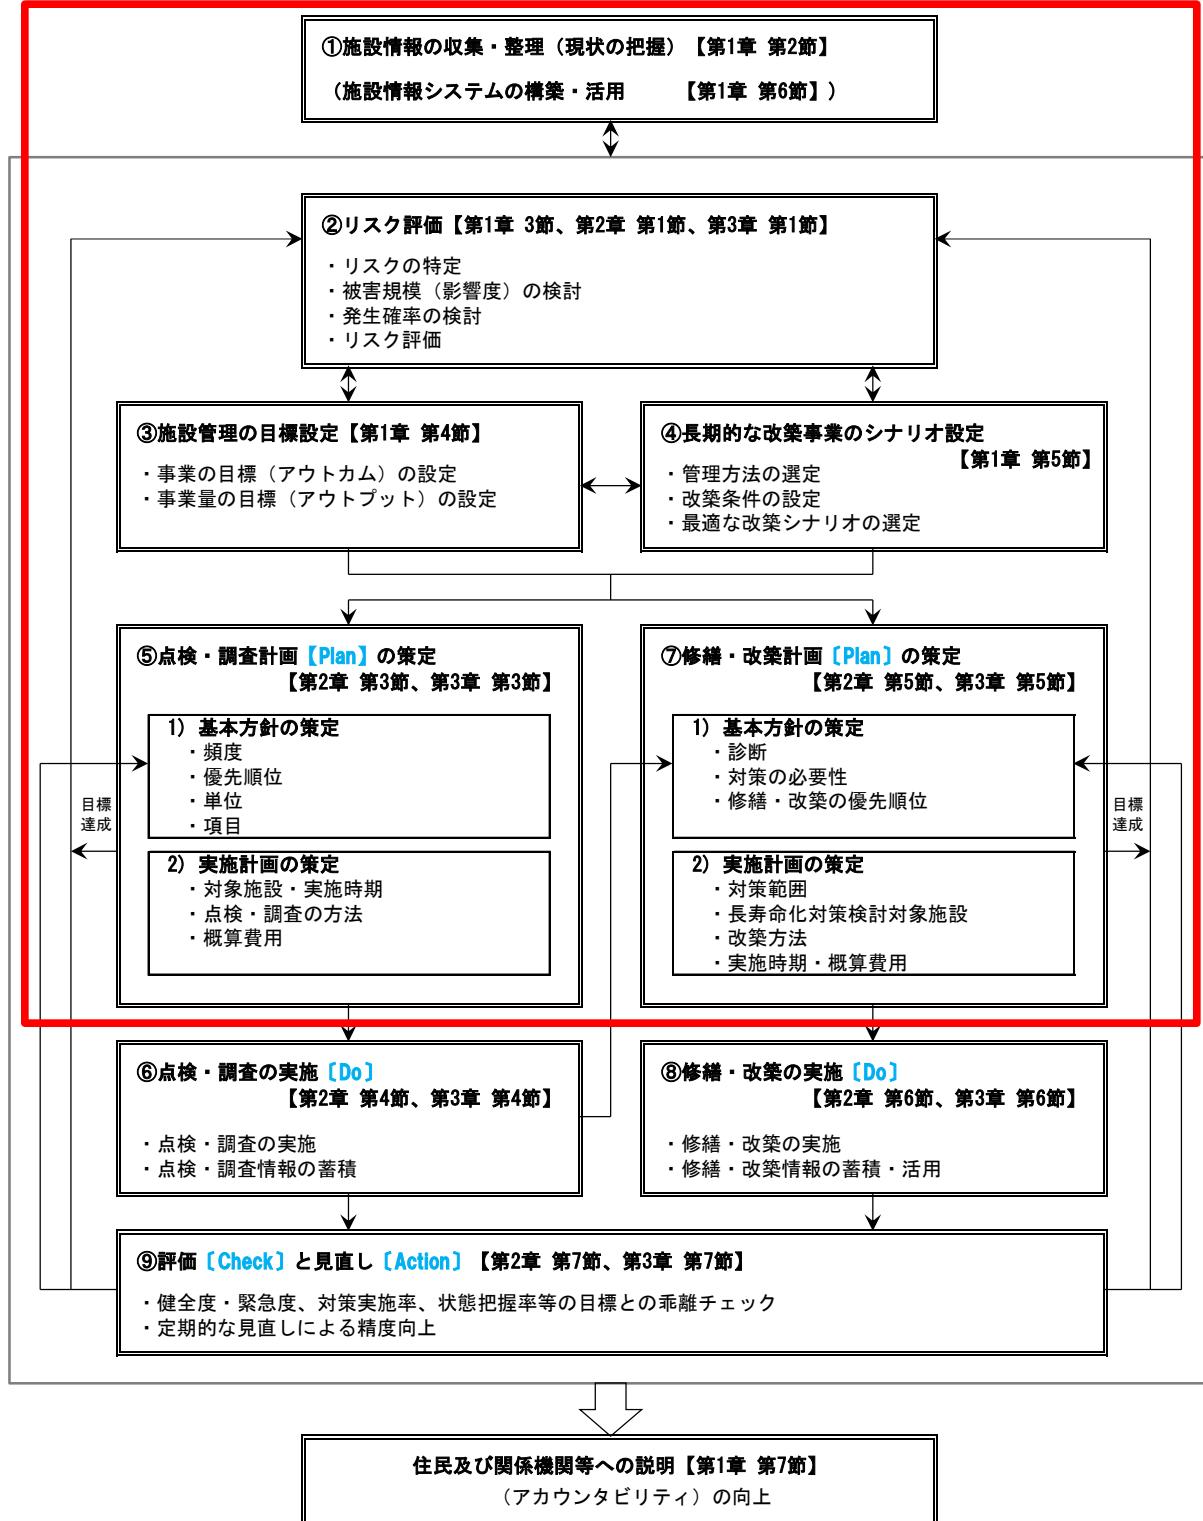
ストックマネジメントの実施フロー

図-1の実施フローに基づき、優先順位を定めた効果的な点検調査を実施することにより、施設の安全性や良好な施設状態を維持しつつ、施設全体のライフサイクルコストの低減、事業費の削減や平準化を図ることができます。

【赤枠：業務範囲】

国土交通省「下水道事業のストックマネジメント実施に関するガイドライン」

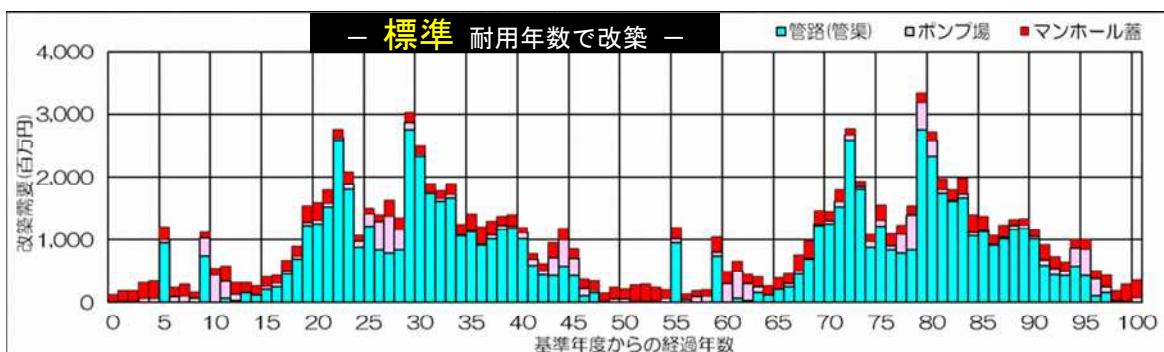
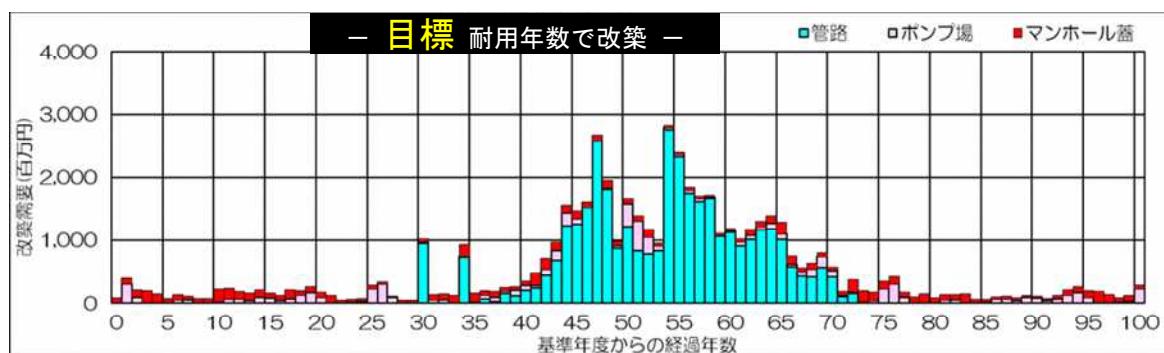
全体

評価期間100年間の試算において、標準耐用年数で全てを改築した単純シナリオの場合と、施設管理区分設定による前述の目標耐用年数で改築を実施した場合とを比較して縮減額を算出した結果、1年間で約5億円の縮減が図れます。

【改築総額（評価期間100年間）】

(単位：億円)
