# 湖南省タウンミーティングを実施しました

# ～「市民に開かれた安心安全な拠点づくりをめざして」～

## 東庁舎周辺整備

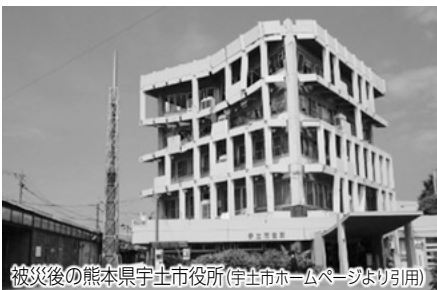
被災後の熊本県宇土市役所(宇土市ホームページより引用)  
熊本地震では宇土市役所を含む5つの市町で庁舎が被災しました。災害への対応には仮設庁舎や間借りした民間施設が使われました。

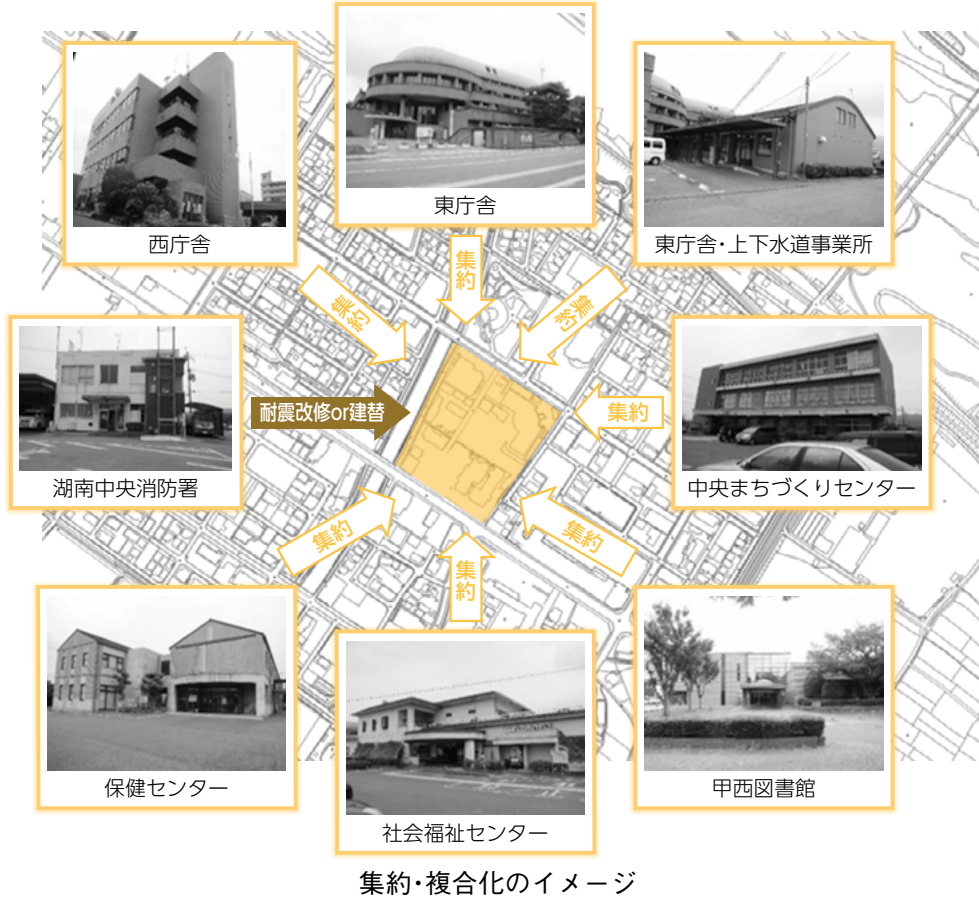
集約・複合化のイメージ

庁舎機能等の集約・他の施設との複合化を見据えた東庁舎の再整備  
 （左図イメージ）
